木造建築物の被害の状況

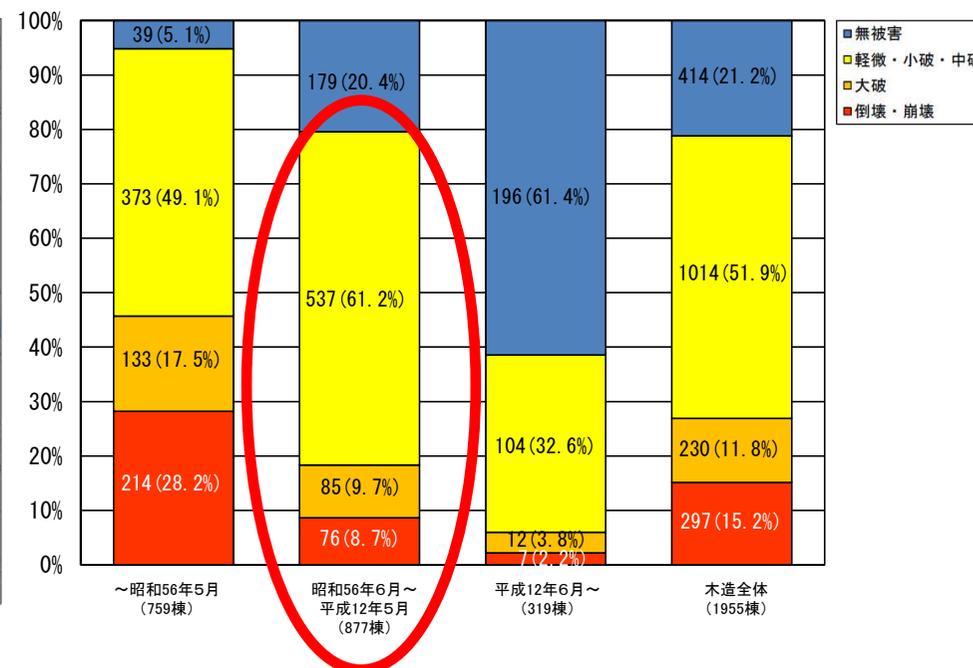
<木造の建築時期別の被害状況>

**昭和56年～平成12年築の住宅の
8割に被害、約2割が「大破」「倒壊」**
